OTORAPOR

OTO EKSPERTİZ RAPORUDUR

İŞ EMRİ NO: MSM207547
PLAKA NO: 34MP0736
ŞASE NO: SALGA2FK7HA375012

PLAKA	34MP0736
ŞAŞI NO	SALGA2FK7HA375012
MOTOR NO	1180556306DT
MARKA	Land Rover
MODEL (CİNSİ)	Land Rover Range Rover
ÜRETİM YILI (TARİHİ)	2017
ARAÇ YAKIT CİNSİ	Dizel
VİTES TİPİ	Otomatik

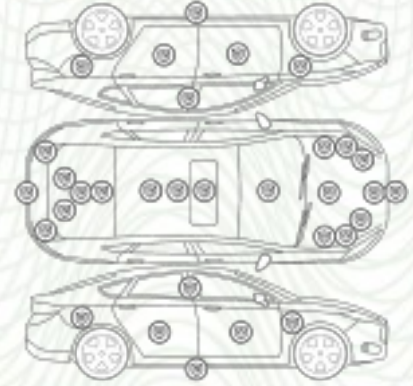
Airbag (Hava Yastıkları) Usta Kanaati : Servis kontrolü tavsiye edilir
Araçta Noktasal Ezik-Çizik Mevcut mu? Fotoğraf : Evet
Araca Kirlili Halde mi Ekspertiz Yapıldı? : Detaylı Ezik/Çizik/Göçük İncelenememiştir.
Karalama Kağıdı : Karalama Kağıdı Fotoğrafi Eki
Airbag Kontrolü İçin Araç Satıcısı/Vekili Muvafakatnamesi Alındı mı? : Hayır

3. **Araçta Noktasal Ezik-Çizik Mevcut mu? Fotoğraf (Evet)** : Fiyat alınız
4. **Arka Sağ Stop (Hasarlı)** : Fiyat alınız
5. **Arazi Şanzımanı Yağ Sızırdırmalığı (4x4 Yol Testi Yapılmamıştır)** : Fiyat alınız

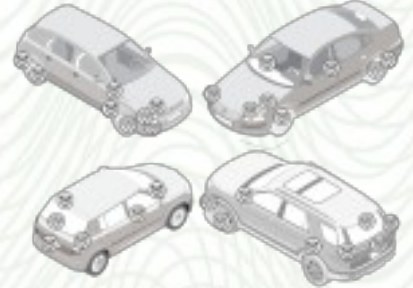
Arka Sağ Stop : Hasarlı
Arka Sağ Stop : Hasarlı

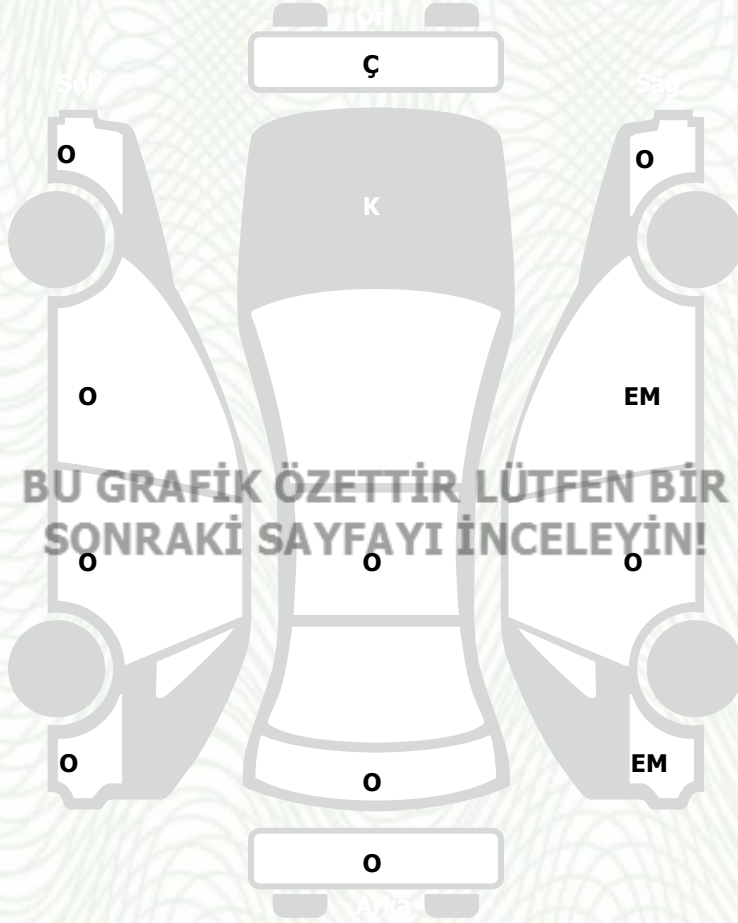
Sol Ön Çamurluk	(O) Orijinal
Sol Ön Kapı	(O) Orijinal
Sol Arka Kapı	(O) Orijinal
Sol Arka Çamurluk	(O) Orijinal
Ön Tampon	(Ç) Orijinal, Çizik
Ön Kaput	(K) Kaplama
Tavan	(O) Orijinal
Arka Kaput	(O) Orijinal
Arka Tampon	(O) Orijinal
Sağ Ön Çamurluk	(O) Orijinal
Sağ Ön Kapı	(EM) Orijinal, Çizik, Ezik Mevcut
Sağ Arka Kapı	(O) Orijinal
Sağ Arka Çamurluk	(EM) Orijinal, Ezik Mevcut

9. **Ön - Cam (Orijinal, Kırık-Çatlak-Taş İzi)** : Fiyat alınız
10. **Sağ Ön Kapı (Orijinal, Çizik, Ezik Mevcut)** : Fiyat alınız
11. **Ön Tampon (Orijinal, Çizik)** : Fiyat alınız

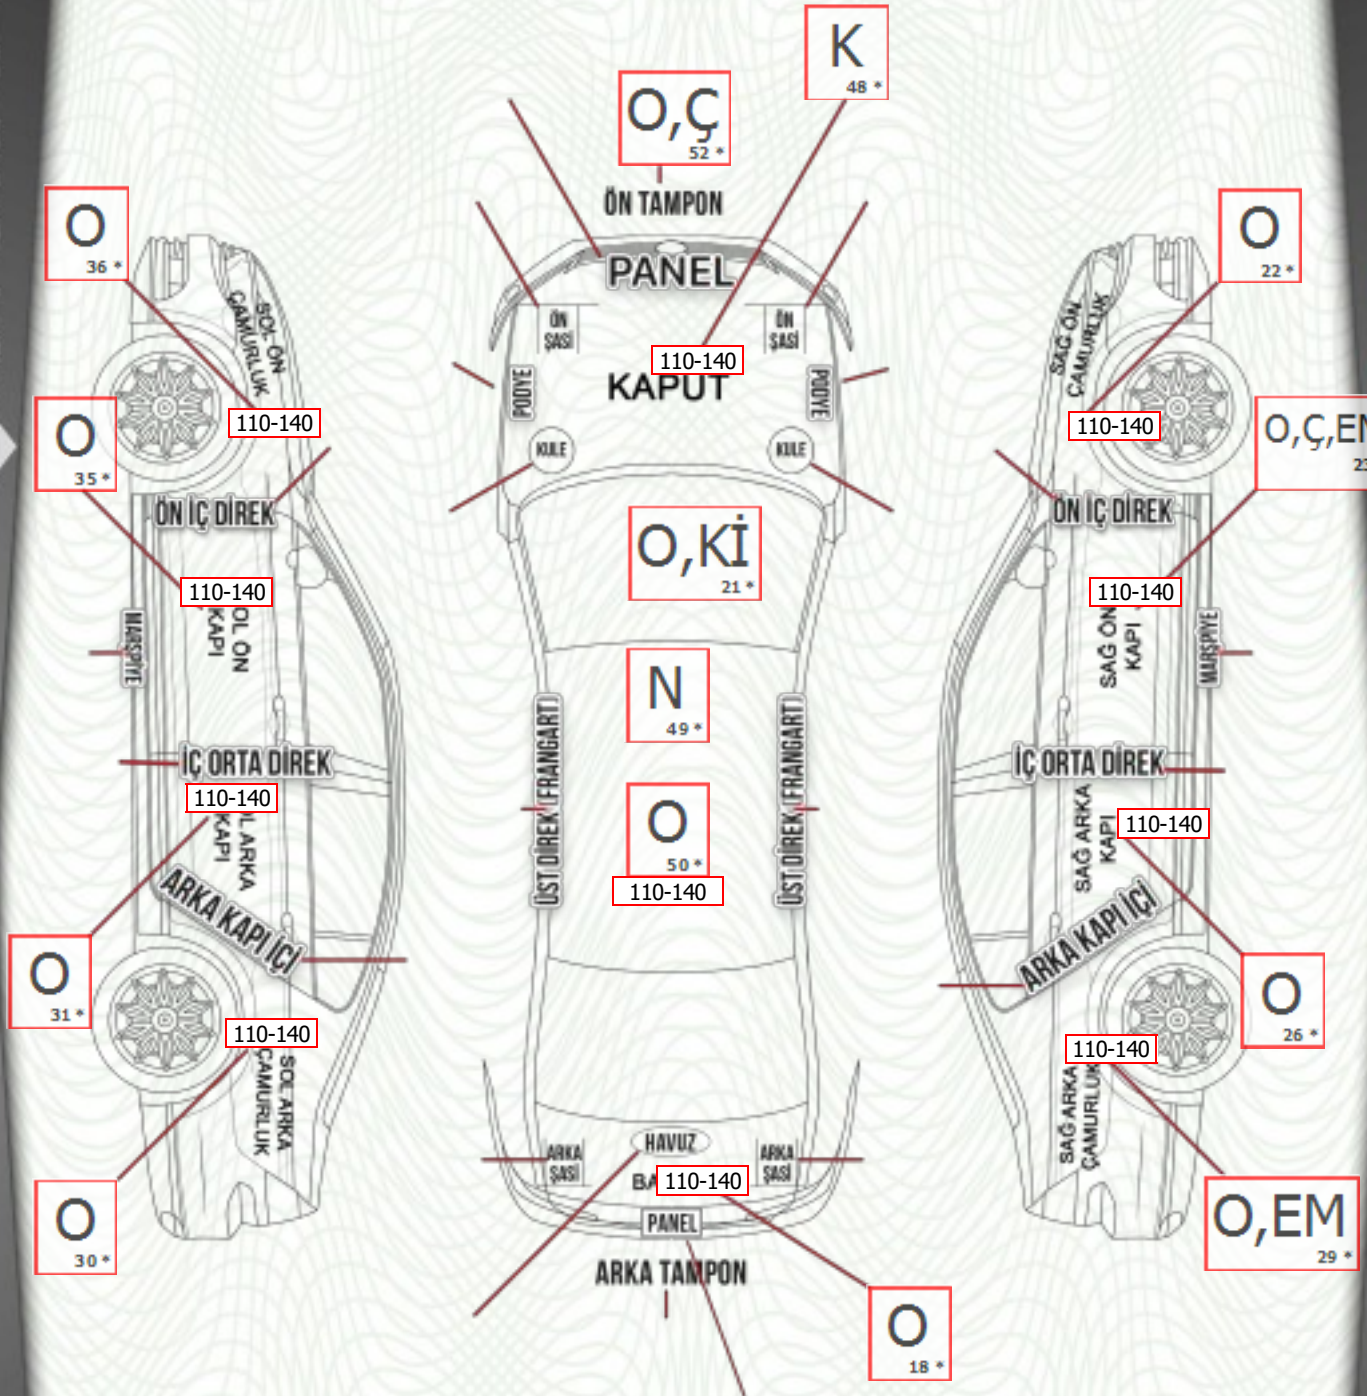
29 Sağ Arka Çamurluk	<input checked="" type="radio"/> Orijinal,Ezik Mevcut	: 110-140 µ (mikron)
21 Ön - Cam	<input checked="" type="radio"/> Orijinal,Kırık-Çatlak-Taş İzi	
23 Sağ Ön Kapı	<input checked="" type="radio"/> Orijinal,Çizik,Ezik Mevcut	: 110-140 µ (mikron)
53 Araçta Noktasal Ezik-Çizik Mevcut mu? Fotoğraf	<input checked="" type="radio"/> Evet	
52 Ön Tampon	<input checked="" type="radio"/> Orijinal,Çizik	
15 Araca Kirli Halde mi Ekspertiz Yapıldı?	<input checked="" type="radio"/> Detaylı Ezik / Çizik / Göçük İncelenememiştir.	
54 Tavanda Ezik-Göçük Mevcut mu?	<input checked="" type="radio"/> Hayır	
51 Arka Tampon	<input checked="" type="radio"/> Orijinal	
50 Tavan	<input checked="" type="radio"/> Orijinal	: 110-140 µ (mikron)
49 Tavan Tipi	<input checked="" type="radio"/> Normal	
48 Ön Kaput	<input checked="" type="radio"/> Kaplama	: 110-140 µ (mikron)
47 Sol Ön - Şasi	<input checked="" type="radio"/> Orijinal
