OTORAPOR

OTO EKSPERTİZ RAPORUDUR

İŞ EMRİ NO: MSM207547
PLAKA NO: 34MP0736
ŞASE NO: SALGA2FK7HA375012

PLAKA	34MP0736
ŞAŞI NO	SALGA2FK7HA375012
MOTOR NO	1180556306DT
MARKA	Land Rover
MODEL (CİNSİ)	Land Rover Range Rover
ÜRETİM YILI (TARİHİ)	2017
ARAÇ YAKIT CİNSİ	Dizel
VİTES TİPİ	Otomatik

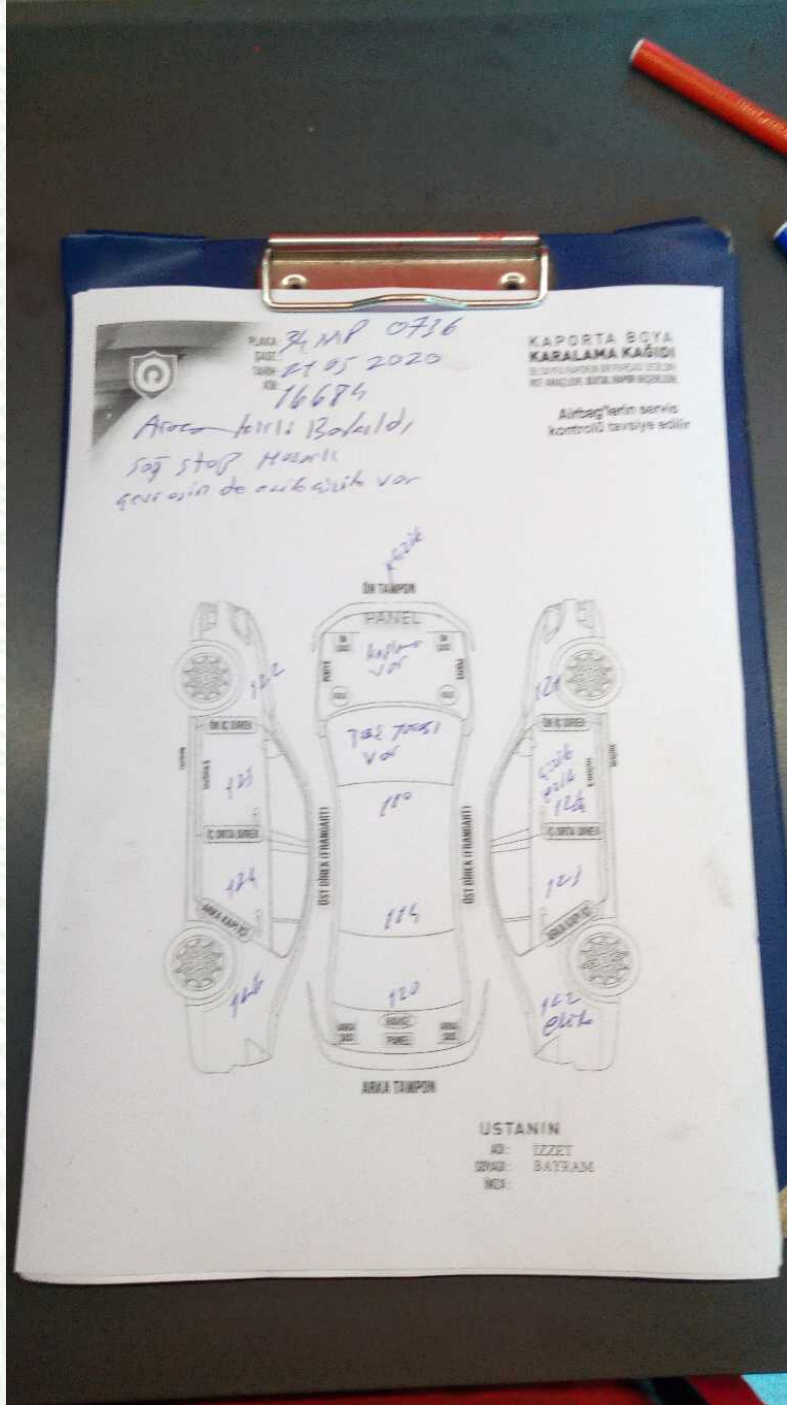
KAPORTA - BOYA EKSPERTİZ VE CHECK-UP KARALAMA KAĞIDI

29 Sağ Arka Çamurluk	<input checked="" type="radio"/> Orijinal,Ezik Mevcut	: 110-140 µ (mikron)
21 Ön - Cam	<input checked="" type="radio"/> Orijinal,Kırık-Çatlak-Taş İzi	
23 Sağ Ön Kapı	<input checked="" type="radio"/> Orijinal,Çizik,Ezik Mevcut	: 110-140 µ (mikron)
53 Araçta Noktasal Ezik-Çizik Mevcut mu? Fotoğraf	<input checked="" type="radio"/> Evet	
52 Ön Tampon	<input checked="" type="radio"/> Orijinal,Çizik	
15 Araca Kirli Halde mi Ekspertiz Yapıldı?	<input checked="" type="radio"/> Detaylı Ezik / Çizik / Göçük İncelenememiştir.	
54 Tavanda Ezik-Göçük Mevcut mu?	<input checked="" type="radio"/> Hayır	
51 Arka Tampon	<input checked="" type="radio"/> Orijinal	
50 Tavan	<input checked="" type="radio"/> Orijinal	: 110-140 µ (mikron)
49 Tavan Tipi	<input checked="" type="radio"/> Normal	
48 Ön Kaput	<input checked="" type="radio"/> Kaplama	: 110-140 µ (mikron)
47 Sol Ön - Şasi	<input checked="" type="radio"/> Orijinal

9. **Ön - Cam (Orijinal, Kırık-Çatlak-Taş İzi)** : Fiyat alınız
10. **Sağ Ön Kapı (Orijinal, Çizik, Ezik Mevcut)** : Fiyat alınız
11. **Ön Tampon (Orijinal, Çizik)** : Fiyat alınız
